Energetische Sanierung der ehem. Franz-Böttger-Schule heute Theodor-Storm-Schule

Konzeptstudie zur Energetischen Sanierung der Theodor-Storm-Schule, Heiligenhafen

Projekt:
Energetische Sanierung
Theodor-Storm-Schule,
Friedrich-Ebert-Straße 37,
23774 Heiligenhafen

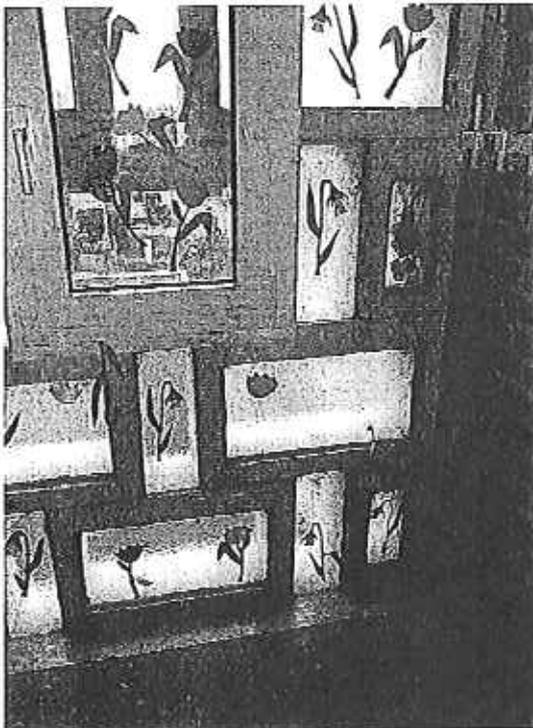
Fensterflächen als Betonwaben mit Einfachverglasung, aus Bauzeit stammend.

Einbauort: Treppenhaus

Angenommener U-Wert: $7,93 \text{ W/m}^2\text{K}$

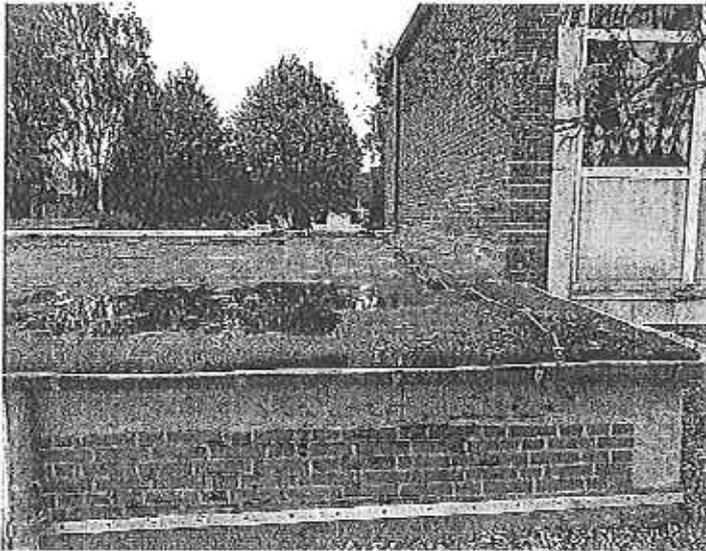
Die Außenwandflächen sind laut Baubeschreibung in 36.5 cm starkem Mauerwerk aus Kalksandstein und Verblendstein ausgeführt. Die Konstruktion ist nicht gedämmt.

Betonbauteile sind entweder bis in die Verblende ebene geführt oder mit Natursteinplatten (vor Stützen, Fensterumrahmungen) verkleidet. Eine Dämmung dieser Konstruktion ist nicht ersichtlich.

Angenommener U-Wert: 1,23 W/m²K

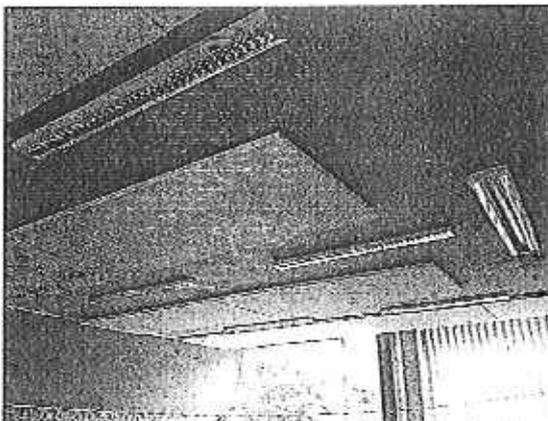
Die Beleuchtungsanlagen in den Klassen- und Unterrichtsräumen und den Sanitärbereichen entsprechen den aktuellen Anforderungen. Die Beleuchtung wird jeweils nach Bedarf lokal geschaltet. In diesen Räumen wurden in den letzten Jahren Sanierungsmaßnahmen durchgeführt. Die Klassenräume wurden mit Deckenanbauleuchten und in den Werkräumen mit abgehängten Lichtbandausführungen ausgestattet. Ein energetischer Sanierungsbedarf liegt hier nicht vor.

Klassenräume mit neuwertigen Deckenanbauleuchten und Spiegelraster
