Energetische Sanierung der ehem. Franz-Böttger-Schule heute Theodor-Storm-Schule

Konzeptstudie zur Energetischen Sanierung der Theodor-Storm-Schule, Heiligenhafen

Energetische Sanierung
Theodor-Storm-Schule,
Friedrich-Ebert-Straße 37,
23774 Heiligenhafen

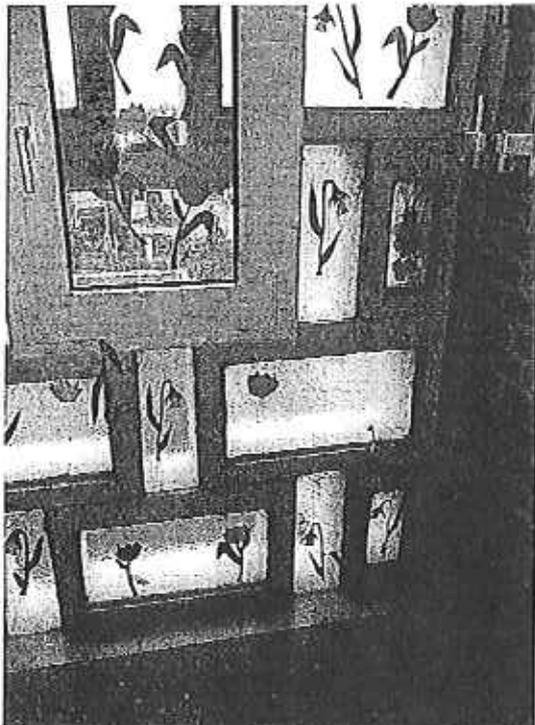
Einbauort: Treppenhaus

Fensterflächen als Betonwaben mit Einfachverglasung, aus Bauzeit stammend.

Angenommener U-Wert: $7,93 \text{ W/m}^2\text{K}$

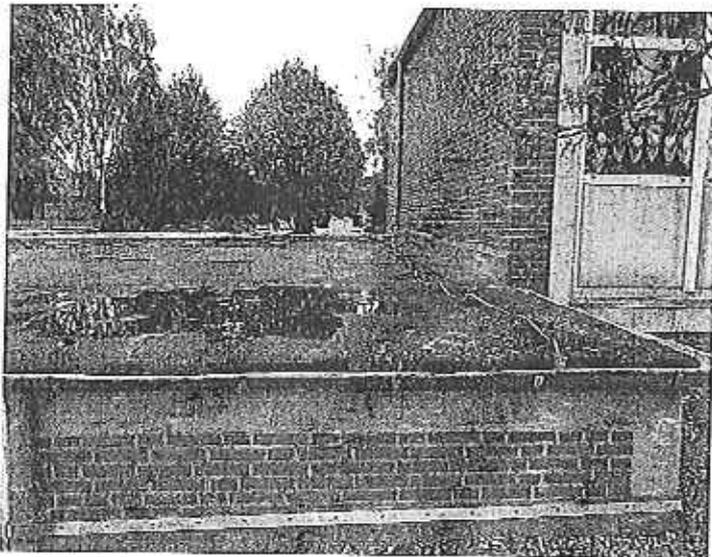
Die Außenwandflächen sind laut Baubeschreibung in 36.5 cm starkem Mauerwerk aus Kalksandstein und Verblondstein ausgeführt. Die Konstruktion ist nicht gedämmt.

Betonbauteile sind entweder bis in die Vorblendebene geführt oder mit Natursteinplatten (vor Stützen, Fensterumrahmungen) verkleidet. Eine Dämmung dieser Konstruktion ist nicht ersichtlich.

Angenommener U-Wert: 1,23 W/m²K
