Energetische Sanierung der ehem. Franz-Böttger-Schule heute Theodor-Storm-Schule

Konzeptstudie zur Energetischen Sanierung der Theodor-Storm-Schule, Heiligenhafen

Projektnummer (IPP): 2012-203

Energetische Sanierung
Theodor-Storm-Schule,
Friedrich-Ebert-Straße 37,
23774 Heiligenhafen

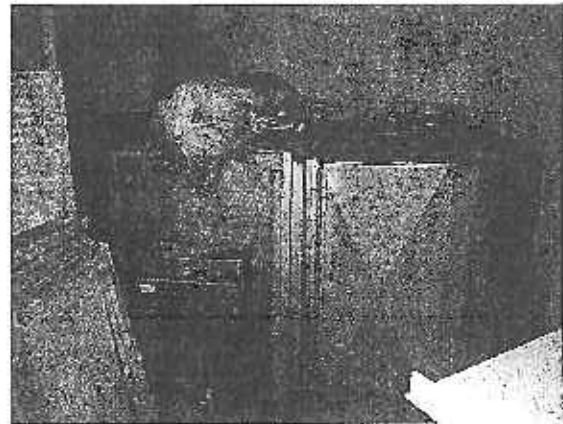
Lüftungsanlage Sporthalle
