## **Energetische Sanierung der ehem. Franz-Böttger-Schule heute Theodor-Storm-Schule**

## Konzeptstudie zur Energetischen Sanierung der Theodor-Storm-Schule, Heiligenhafen

**Projektnummer (IPP):** 2012-203  
**Ort, Datum:** Kiel, den 10.06.2014

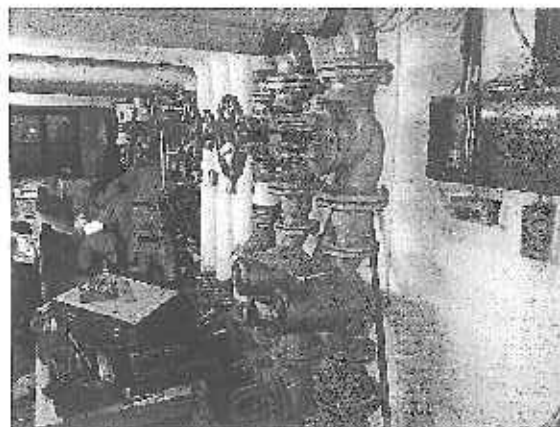
Die Theodor-Storm-Schule wird über zwei Fern-/Nahwärme-Einspeisungen versorgt. Das Schulgebäude wird über die zentrale Heizungsanlage im Kellergeschoss, Friedrich-Ebert-Straße versorgt. Der Heizverteiler besteht aus 8 Heizkreisen mit unregulierten Heizkreisumpfen aus dem Baujahr 1960. Der Heizungsverteiler, die Absperr- und Regelarmaturen sowie ein Teil der verbindenden Rohrleitungen sind abgängig. Mess- und Regeltechnik sowie die Anlagensteuerung sind veraltet. Die Armaturen, Rohrleitungen und Dämmstandards entsprechen dem Baujahr und sind in Teilen nicht ausreichend wärmeisoliert.

Zentraler Heizkreisverteiler Schule

Voraussetzung für die Effizienz jeder Regelung ist ein ordnungsgemäß durchgeführter hydraulischer Abgleich der Heizungsanlage nach DIN 18380. Eine unzureichend abgeglichene Heizungsanlage kann auch durch eine noch so intelligente Regelung nicht nennenswert verbessert werden.
