Energetische Sanierung bzw. Neubau der Theodor-Storm-Schule

Konzeptstudie zur Energetischen Sanierung der Theodor-Storm-Schule, Heiligenhafen

Projekt:
Energetische Sanierung
Theodor-Storm-Schule,
Friedrich-Ebert-Straße 37,
23774 Heiligenhafen

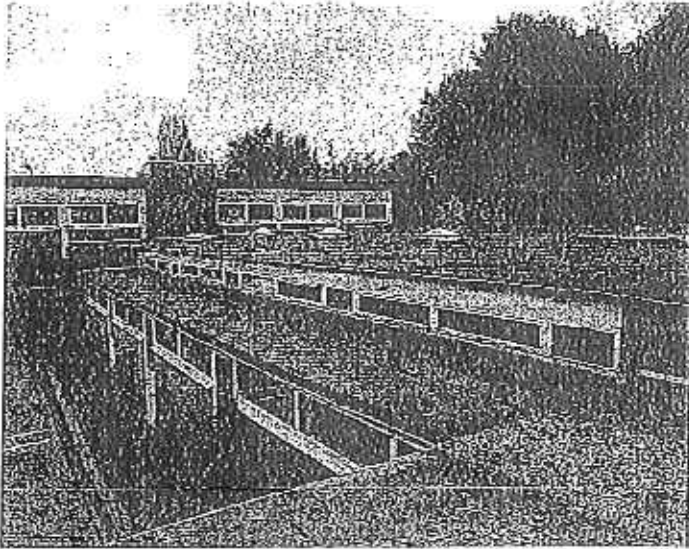
Die gesamten Dachflächen sind als Flachdach mit außen liegender Entwässerung ausgeführt. Die Dachflächen sind mit einer Bitumenabdichtung gedeckt, teilweise ist eine Kiesabdeckung vorhanden. Ob seit der Errichtung eine zusätzliche Dämmung eingebaut worden ist, war nicht erkennbar. Hierzu wurde keine Aussage gemacht.

Es sind zwei verschiedene Tragkonstruktionen vorhanden. Klassentrakte, Verwaltung und Sportbereich haben Betondecken. Die Verbindungsgänge sind als Holzkonstruktion ausgeführt.

Der vermutete Aufbau ist für die Stahlbetondecken, wie in der Daubeschreibung:

tlw. Kiesabdeckung
Bitumenabdichtung 2-lagig
Korkisolierung
Dampfsperre
Gefälleestrich
Stahlbetonrippendecke
Angenommener U-Wert: $1,75 \text{ W/m}^2\text{K}$

Der vermutete Aufbau für die Holzbalkendecken ist:

tlw. Kiesabdeckung
Bitumenabdichtung 2-lagig
Dampfsperre
Schalung
Mineralfaserdämmung
Luftschicht
Balkenlage
Schalung
Angenommener U-Wert: $0,52 \text{ W/m}^2\text{K}$

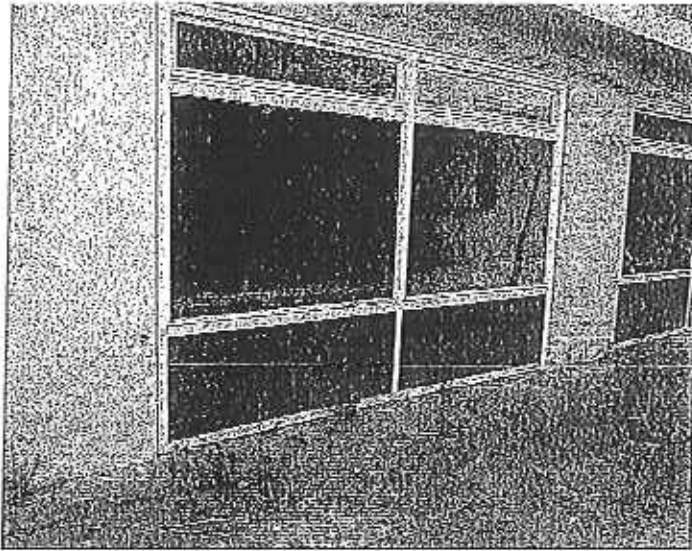
Einbauort: Werkraum unter Turnhalle

Fensterflächen als Holzfensterelement mit geschlossener Brüstung, aus Bauzeit stammend.

Angenommener U-Wert: 2,93 W/m²K

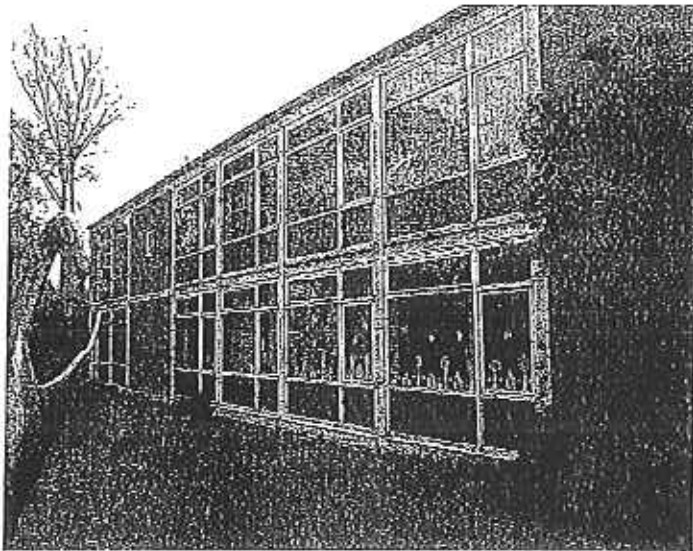
Einbauort: z.B. Klassenräume

Fensterflächen als Kunststoff-Fensterelement mit geschlossener Brüstung, Baujahr 1982.

Angenommener U-Wert: 1,92 W/m²K

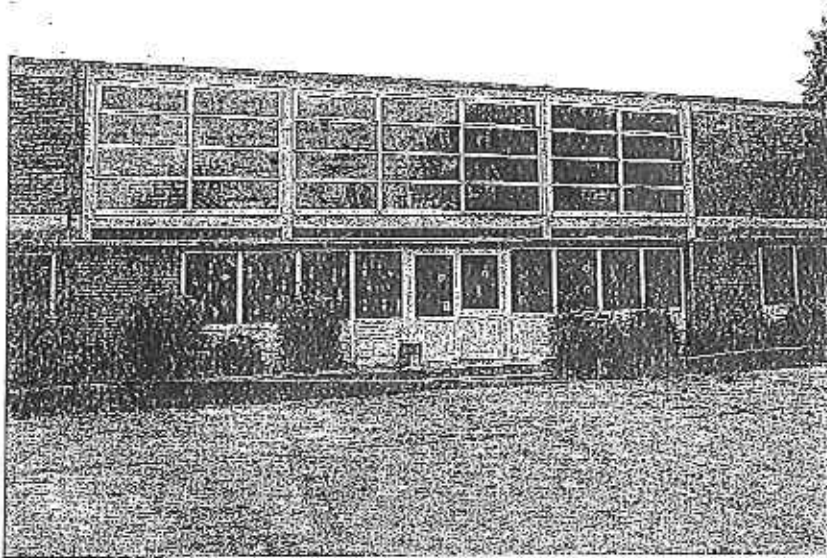
Einbauort: z.B. Verbindungsgänge

Fensterflächen als Kunststoff-Fensterelement mit geschlossener Brüstung, Baujahr 1995.

Angenommener U-Wert: $1,69 \text{ W/m}^2\text{K}$

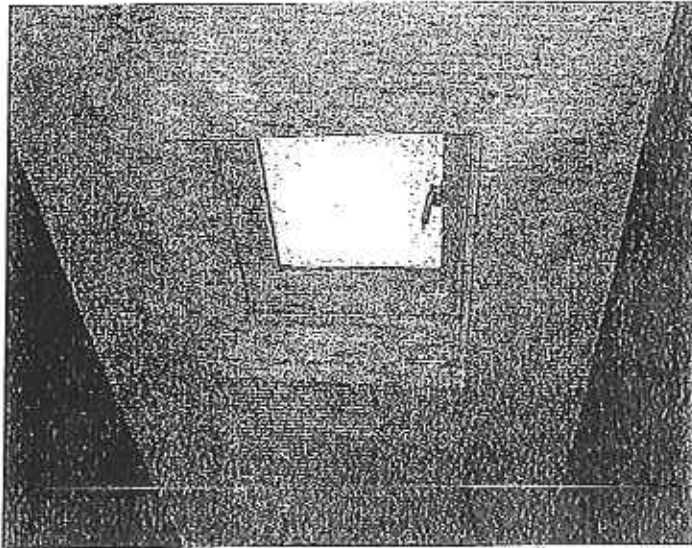
Einbauort: z.B Flur Umkleiden

Dachoberlichter Kunststoff mit Acrylvorglasung, ca. 1990.

Angenommener U-Wert: $3,50 \text{ W/m}^2\text{K}$

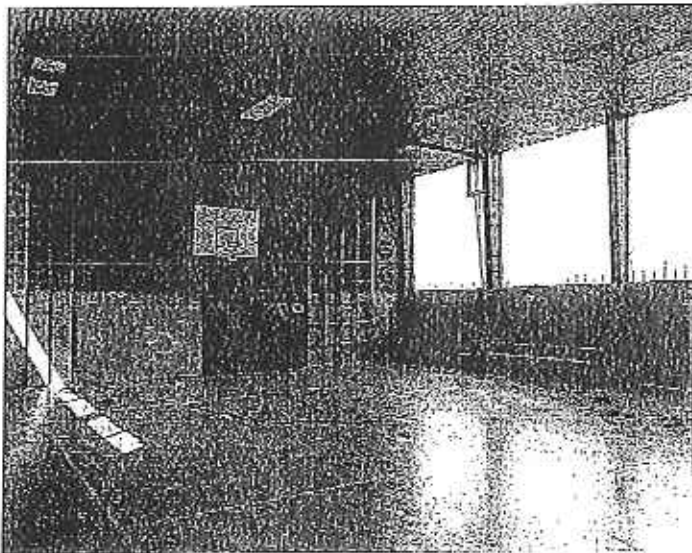
Einbauort: Sporthalle

Fensterflächen als zweischalige Industrieverglasung, vermutlich aus den 70er Jahren stammend.

Angenommener U-Wert: $2,03 \text{ W/m}^2\text{K}$

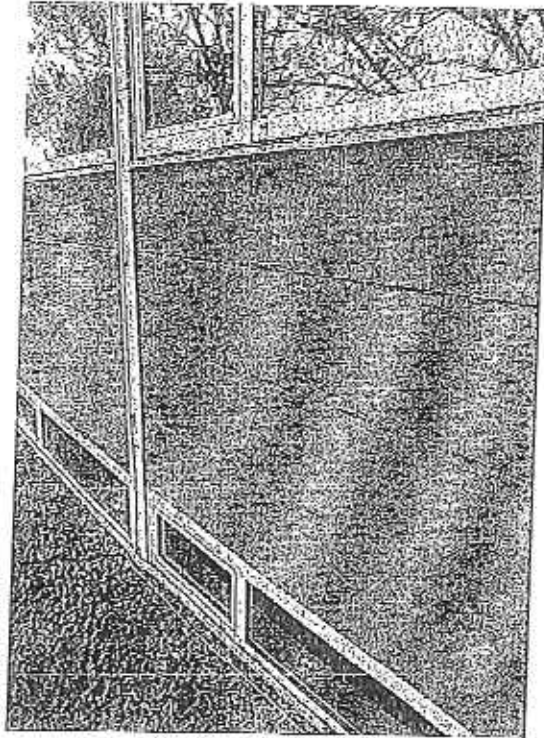
Teilweise ist ein anderer Wandaufbau vorhanden, hier ist die vermutete Konstruktion mit einem 24 cm Gasbeton-Blockstein ausgeführt. Die Konstruktion ist nicht gedämmt.

Angenommener U-Wert: 0,98 W/m²K

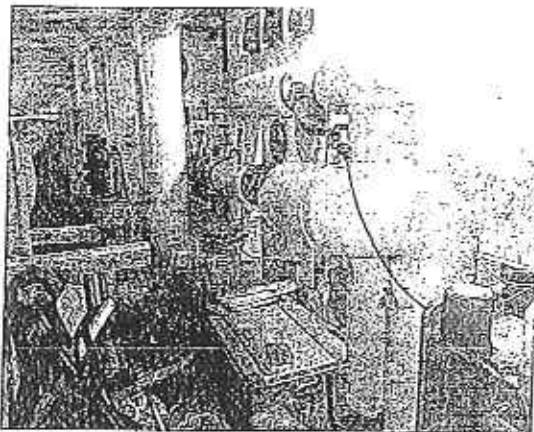
Die Theodor-Storm-Schule wird über zwei Fern-/Nahwärme-Einspeisungen versorgt. Das Schulgebäude wird über die zentrale Heizungsanlage im Kellergeschoss, Friedrich-Ebert-Straße versorgt. Der Heizverteiler besteht aus 8 Heizkreislösungen mit unregelmäßigem Heizkreispumpen aus dem Baujahr 1960. Der Heizungsverteiler, die Absperr- und Regelarmaturen sowie ein Teil der verbindenden Rohrleitungen sind abgängig. Mess- und Regeltechnik sowie die Anlagensteuerung sind veraltet. Die Armaturen, Rohrleitungen und Dämmstandards entsprechen dem Baujahr und sind in Teilen nicht ausreichend wärmeisoliert.

Fernwärmeanschluss Schule

Der Heizkreisverteiler Kellergeschoß Friedrich-Ebert-Straße entspricht nicht mehr den aktuellen Anforderungen gemäß EnEV. Dieser Heizungsverteiler hat die Nutzungsdauer bereits weit überschritten. Der Heizkreisverteiler wird ausgetauscht und mit neuen geriegelten Heizkreispumpen und Armaturen sowie Stellorganen aufgebaut. Alle Rohrleitungen, Armaturen und Pumpen werden mit einer Wärmeisolierung ausgestattet. Die Steuerungs- und Regeltechnik wird den aktuellen Anforderungen für einen energiesparenden Schulbetrieb ausgelegt.

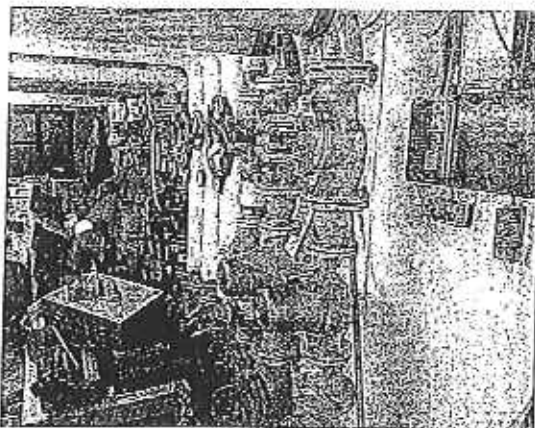
Zentraler Heizkreisverteiler Schule

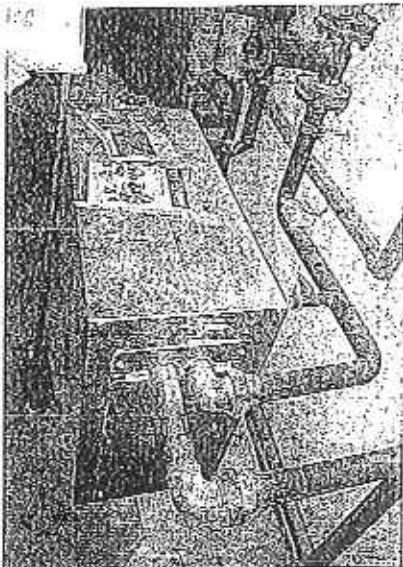
Für die Wärmeversorgung der Sporthalle ist eine zweite Fern-/Nahwärme-Versorgung aufgebaut. Diese ist im Untergeschoß der Sporthalle aufgebaut. Der Heizverteiler besteht aus 3 Heizkreislösungen.

Fornwärmeanschluss Sporthalle

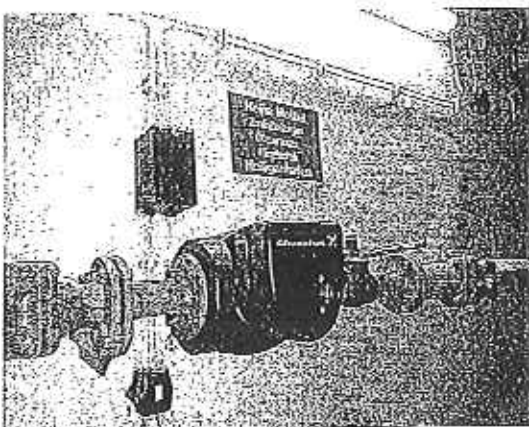
Die Armaturen, Rohrleitungen und Dämmstandards entsprechen dem Baujahr und sind in Teilen nicht ausreichend wärmeisoliert. Die Heizkreispumpe Lüftung Sporthalle wurde im Zuge von Instandsetzungsmaßnahmen mit einer geregelten Heizkreispumpe ausgerüstet und entspricht dem Stand der Technik. Die anderen beiden Pumpen sind unregelt.

Heizkreispumpe geregelt

Der Heizkreisverteiler Kellergeschoß Sporthalle wird mit 2 neuen geregelt Pumpen ausgerüstet. Die Wärmeisolierung der Rohrleitungen, Armaturen und Pumpen wird in Teilen ergänzt, sodass die vorliegenden Wärmeverluste erheblich reduziert werden.

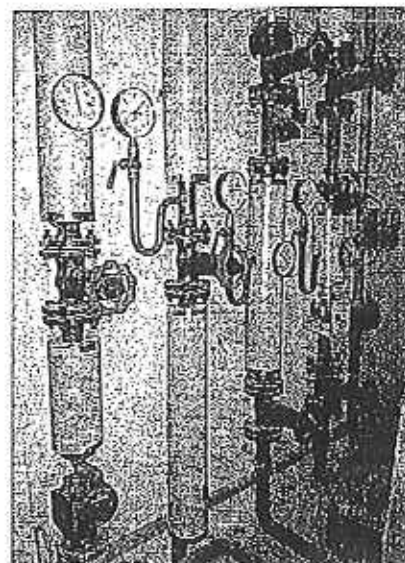
Holzverteiler Sporthalle

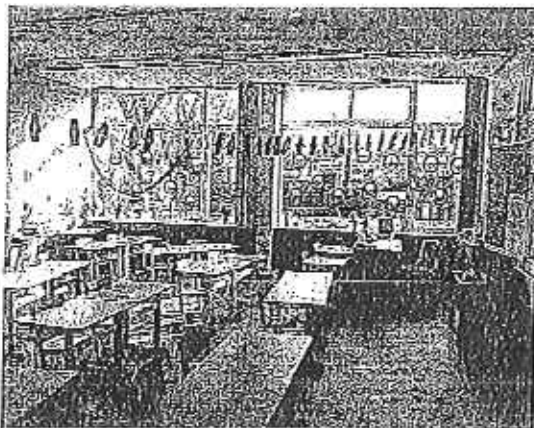
Die Lüftung der Klassen- und Unterrichtsräume sowie der Fluro erfolgt dezentral über manuell betriebene Oberfenster. Eine ausreichende Aufheizung durch die Heizkörper kann nur bei einer kurzfristigen Stoßbelüftung erfolgen.

Klassenraumlüftung mit Fensteroberlichter

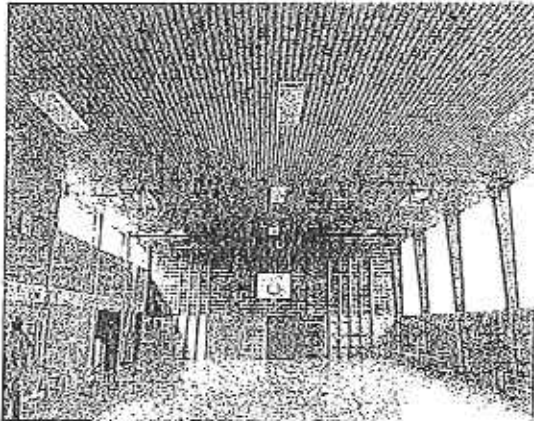
Die Sporthalle wird über ein zugeordnetes Lüftungsgorät belüftet und beheizt. Aufgrund der Luftführung unterhalb der Außenfenster ist eine direkte Beheizung des Aufenthaltsbereiches (Nutzbereich) nur mit einer Überheizung der Halle möglich. Es bilden sich zunächst Warmluftpolster unterhalb der Hallendecke.

Lüftung Sporthalle

Die Lüftungsanlage Sporthalle hat ihre Nutzungsdauer erreicht. Diese Anlage sollte modernisiert und die Wärmeisolierung in weiten Teilen ergänzt werden. Das Lüftungsgerät ist durch eine energieeffizientere Ausführungsart und mit einer Wärmerückgewinnungseinrichtung auszuführen. Die Auslegung der Lüftungsanlage Sporthalle ist zwingend mit den Maßnahmen zur Sanierung der Gebäudenhülle abzustimmen.

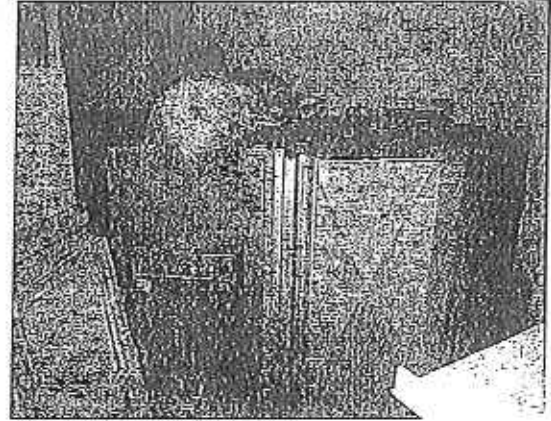
Lüftungsalage Sporthalle

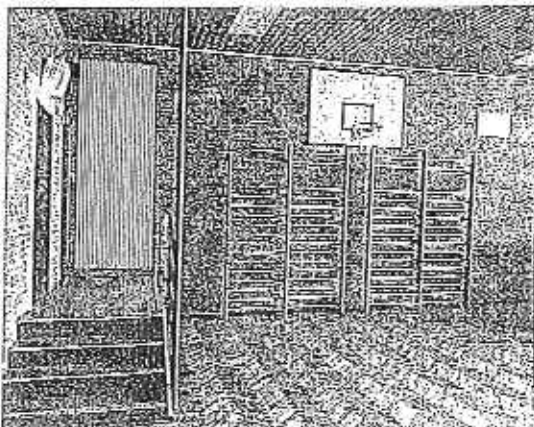
Die Gymnastikhalle wird über einen Wandheizkörper beheizt. Die Lüftung des Raumes erfolgt nach Bedarf über manuell betätigte Oberfenster in der Außenwand.

Holzkörper Gymnastikhalle

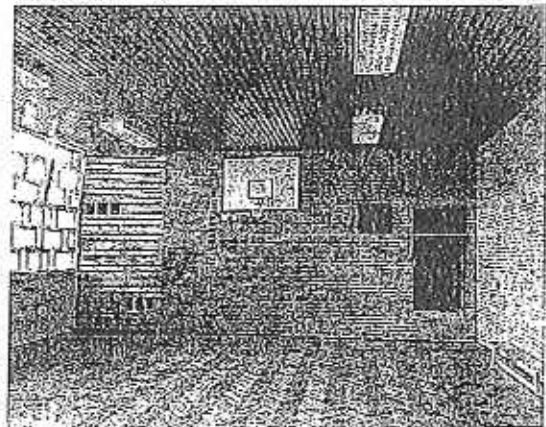
Lüftungsfenster Gymnastikhalle

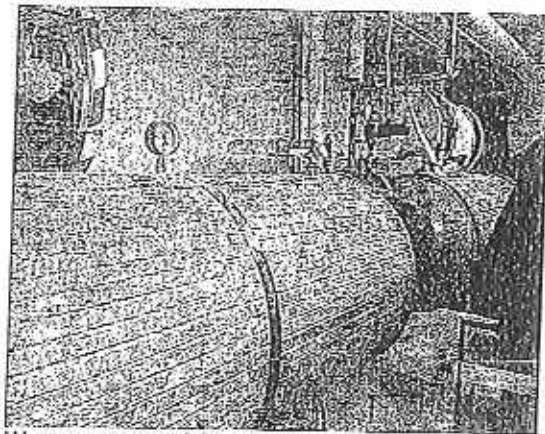
wurde mit einem Warmwasser-Speicher-Ladesystem für die Sanitärbereiche Duschen und Toiletten ausgestattet. Der Warmwasserspeicher ist in der Heizzentrale der Sporthalle angeordnet. Der Speicherinhalt beträgt ca. 2x 1.000 Liter. Das Warmwassersystem ist mit einer Zirkulationspumpe ausgerüstet.

Wärmwasserspeicher 1000l

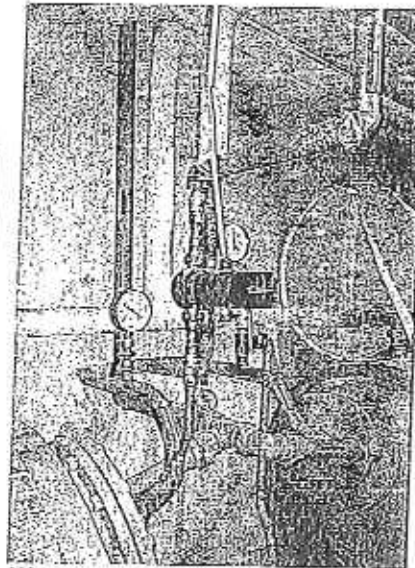
Wärmwasserleitung

Die Armaturen, Rohrleitungen und Dämmstandards entsprechen dem Baujahr und sind in weiten Teilen nicht ausreichend wärmeisoliert ausgeführt.

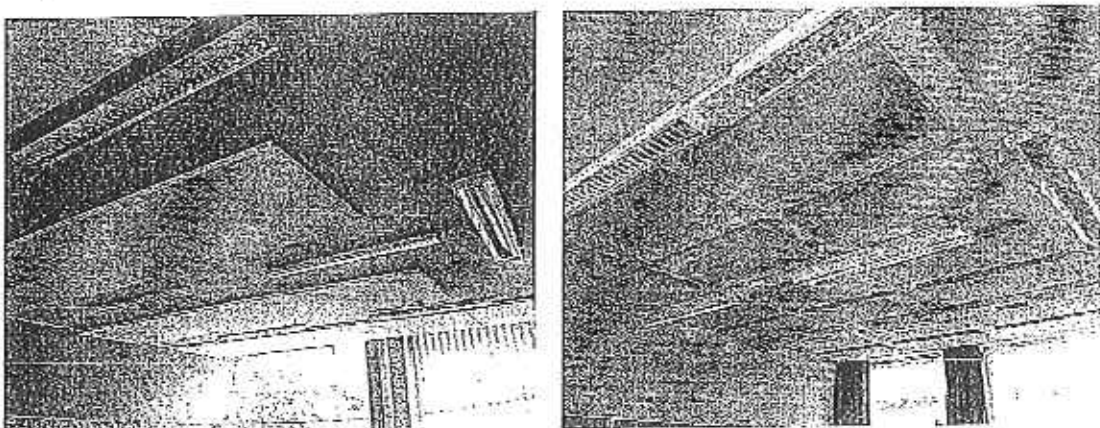
Die Beleuchtungsanlagen in den Klassen- und Unterrichtsräumen und den Sanitärbereichen entsprechen den aktuellen Anforderungen. Die Beleuchtung wird jeweils nach Bedarf lokal geschaltet. In diesen Räumen wurden in den letzten Jahren Sanierungsmaßnahmen durchgeführt. Die Klassenräume wurden mit Deckenanbauleuchten und in den Werkräumen mit abgehängten Lichtbandausführungen ausgestattet. Ein energetischer Sanierungsbedarf liegt hier nicht vor.

Klassenräume mit neuwertigen Deckenanbauleuchten und Spiegelraster
