Energetische Sanierung bzw. Neubau der Theodor-Storm-Schule

Konzeptstudie zur Energetischen Sanierung der Theodor-Storm-Schule, Heiligenhafen

Energetische Sanierung
Theodor-Storm-Schule,
Friedrich-Ebert-Straße 37,
23774 Heiligenhafen

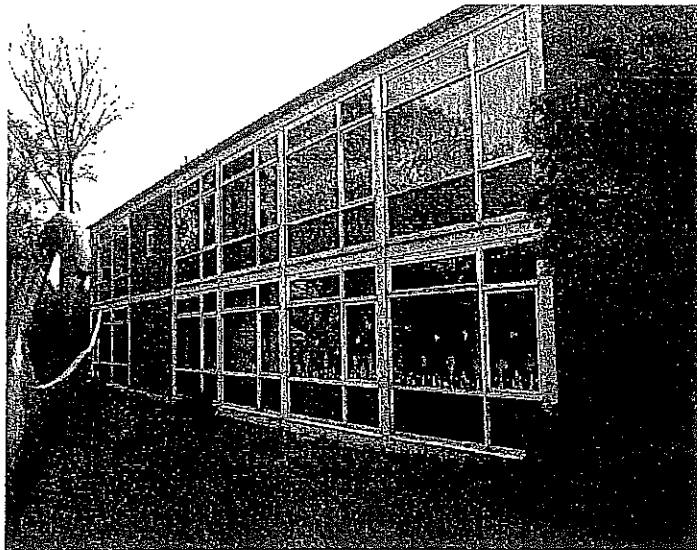
Fensterflächen als Kunststoff-Fensterelement mit geschlossener Brüstung, Baujahr 1982.

Einbauort: z.B. Klassenräume

Angenommener U-Wert: $1,92 \text{ W/m}^2\text{K}$

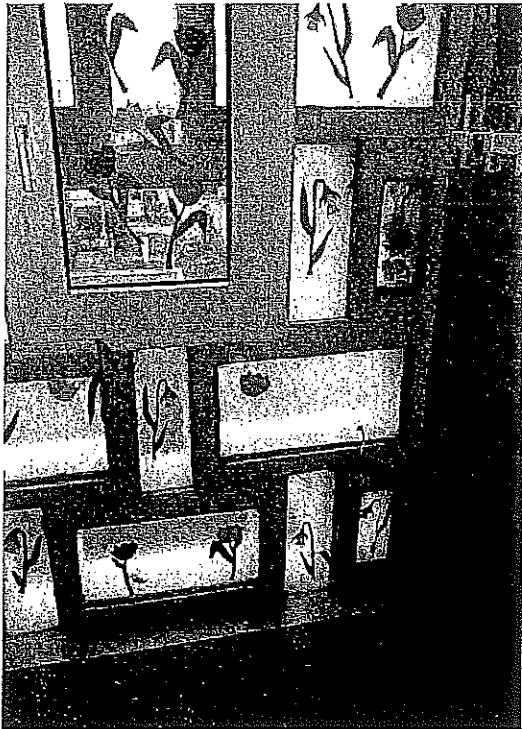
Fensterflächen als Betonwaben mit Einfachverglasung, aus Bauzeit stammend.

Einbauort: Treppenhaus

Angenommener U-Wert: $7,93 \text{ W/m}^2\text{K}$

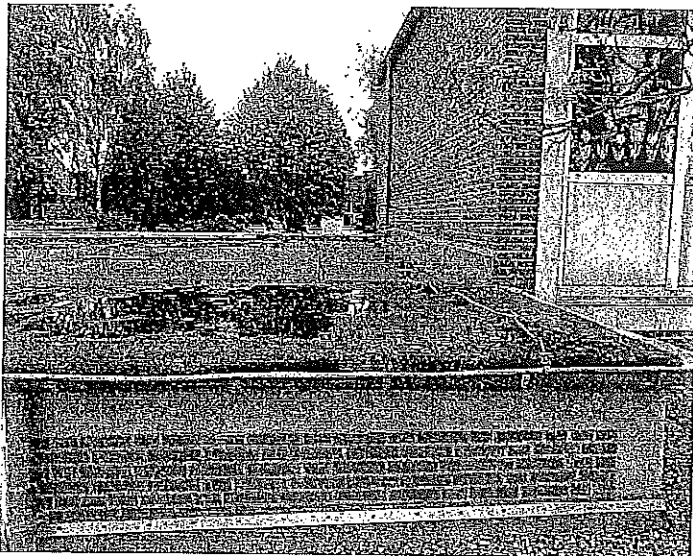
Die Außenwandflächen sind laut Baubeschreibung in 36.5 cm starkem Mauerwerk aus Kalksandstein und Verblendstein ausgeführt. Die Konstruktion ist nicht gedämmt.

Betonbauteile sind entweder bis in die Verblende ebene geführt oder mit Natursteinplatten (vor Stützen, Fensterumrahmungen) verkleidet. Eine Dämmung dieser Konstruktion ist nicht ersichtlich.

Angenommener U-Wert: 1,23 W/m²K

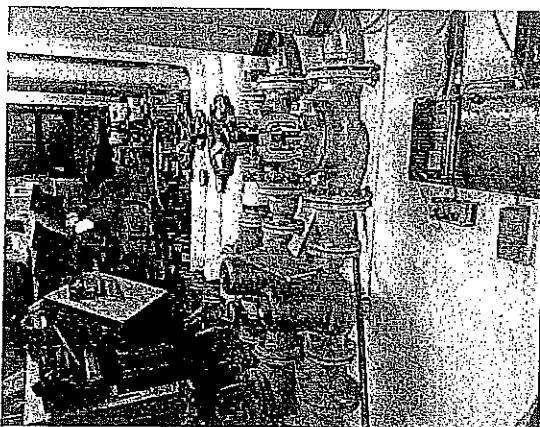
Zentraler Heizkreisverteiler Schule

Der Heizkreisverteiler Kellergeschoß Friedrich-Ebert-Straße entspricht nicht mehr den aktuellen Anforderungen gemäß EnEV. Dieser Heizungsverteiler hat die Nutzungsdauer bereits weit überschritten. Der Heizkreisverteiler wird ausgetauscht und mit neuen geregelten Heizkreispumpen und Armaturen sowie Stellorganen aufgebaut. Alle Rohrleitungen, Armaturen und Pumpen werden mit einer Wärmeisolierung ausgestattet. Die Steuerungs- und Regeltechnik wird den aktuellen Anforderungen für einen energiesparenden Schulbetrieb ausgelegt.

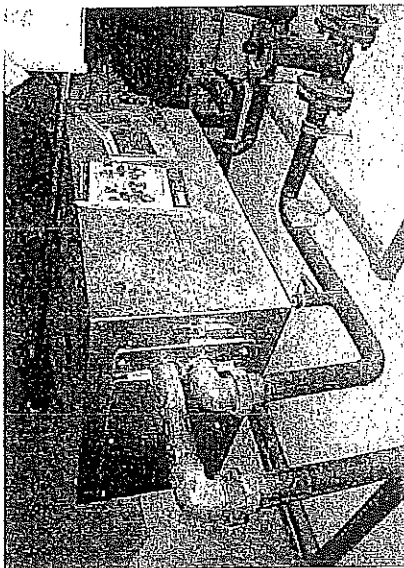
Fernwärmeanschluss Sporthalle

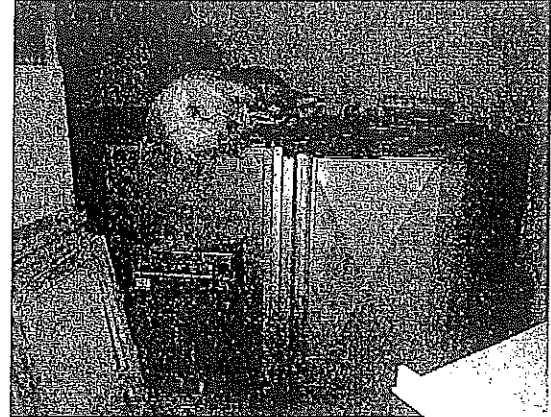
Lüftungsanlage Sporthalle

Die Lüftungsanlage Sporthalle hat ihre Nutzungsdauer erreicht. Diese Anlage sollte modernisiert und die Wärmeisolierung in weiten Teilen ergänzt werden. Das Lüftungsgerät ist durch eine energieeffizientere Ausführungsart und mit einer Wärmerückgewinnungseinrichtung auszuführen. Die Auslegung der Lüftungsanlage Sporthalle ist zwingend mit den Maßnahmen zur Sanierung der Gebäudehülle abzustimmen.

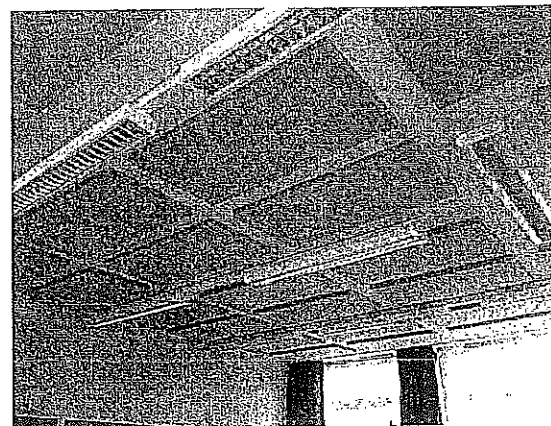
Die Beleuchtungsanlagen in den Klassen- und Unterrichtsräumen und den Sanitärbereichen entsprechen den aktuellen Anforderungen. Die Beleuchtung wird jeweils nach Bedarf lokal geschaltet. In diesen Räumen wurden in den letzten Jahren Sanierungsmaßnahmen durchgeführt. Die Klassenräume wurden mit Deckenanbauleuchten und in den Werkräumen mit abgehängten Lichtbandausführungen ausgestattet. Ein energetischer Sanierungsbedarf liegt hier nicht vor.

Klassenräume mit neuwertigen Deckenanbauleuchten und Spiegelraster
