Energetische Sanierung bzw. Neubau der Theodor-Storm-Schule

Konzeptstudie zur Energetischen Sanierung der Theodor-Storm-Schule, Heiligenhafen

Kiel, den 10.06.2014

Projekt:
Energetische Sanierung
Theodor-Storm-Schule,
Friedrich-Ebert-Straße 37,
23774 Heiligenhafen

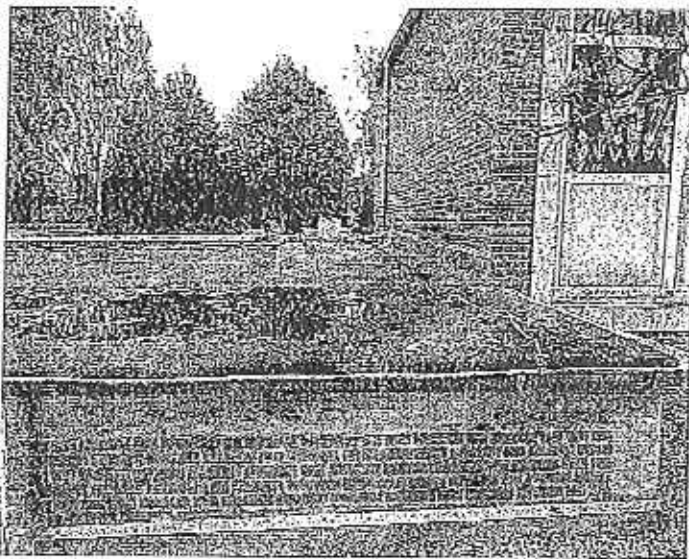
Die Außenwandflächen sind laut Baubeschreibung in 36.5 cm starkem Mauerwerk aus Kalksandstein und Verblendstein ausgeführt. Die Konstruktion ist nicht gedämmt.

Betonbauteile sind entweder bis in die Verblendebene geführt oder mit Natursteinplatten (vor Stützen, Fensterumrahmungen) verkleidet. Eine Dämmung dieser Konstruktion ist nicht ersichtlich.

Angenommener U-Wert: 1,23 W/m²K

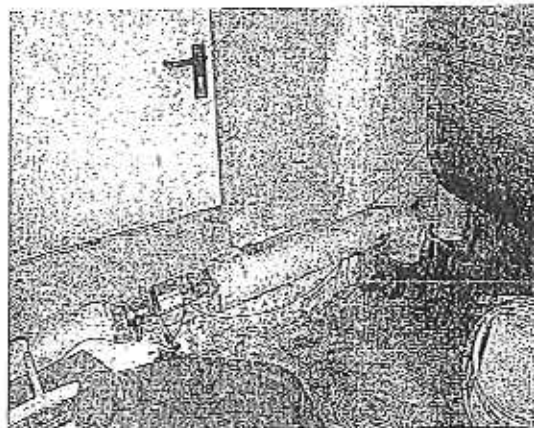
Wärmemengenzähler
